Bewusster Minimalismus

Kapuzinerkloster Dillingen a. d. Donau

Obwohl das Kapuzinerkloster in Dillingen a. d. Donau unter Denkmalschutz steht, konnte der Architekt Theodor Merk das Landesamt für Denkmalpflege von einer Modernisierung der Klosteranlage überzeugen, die die EnEV 2009 erfüllt und deren Ästhetik von einem bewussten Minimalismus lebt.

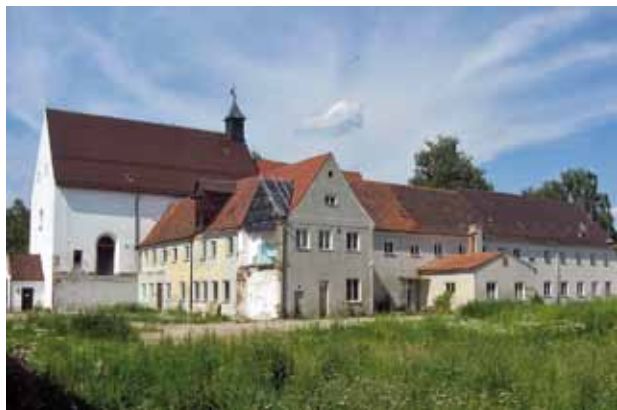
Vor der Sanierung war das Gebäudeensemble eine Agglomeration von Bauwerken aus verschiedenen Epochen

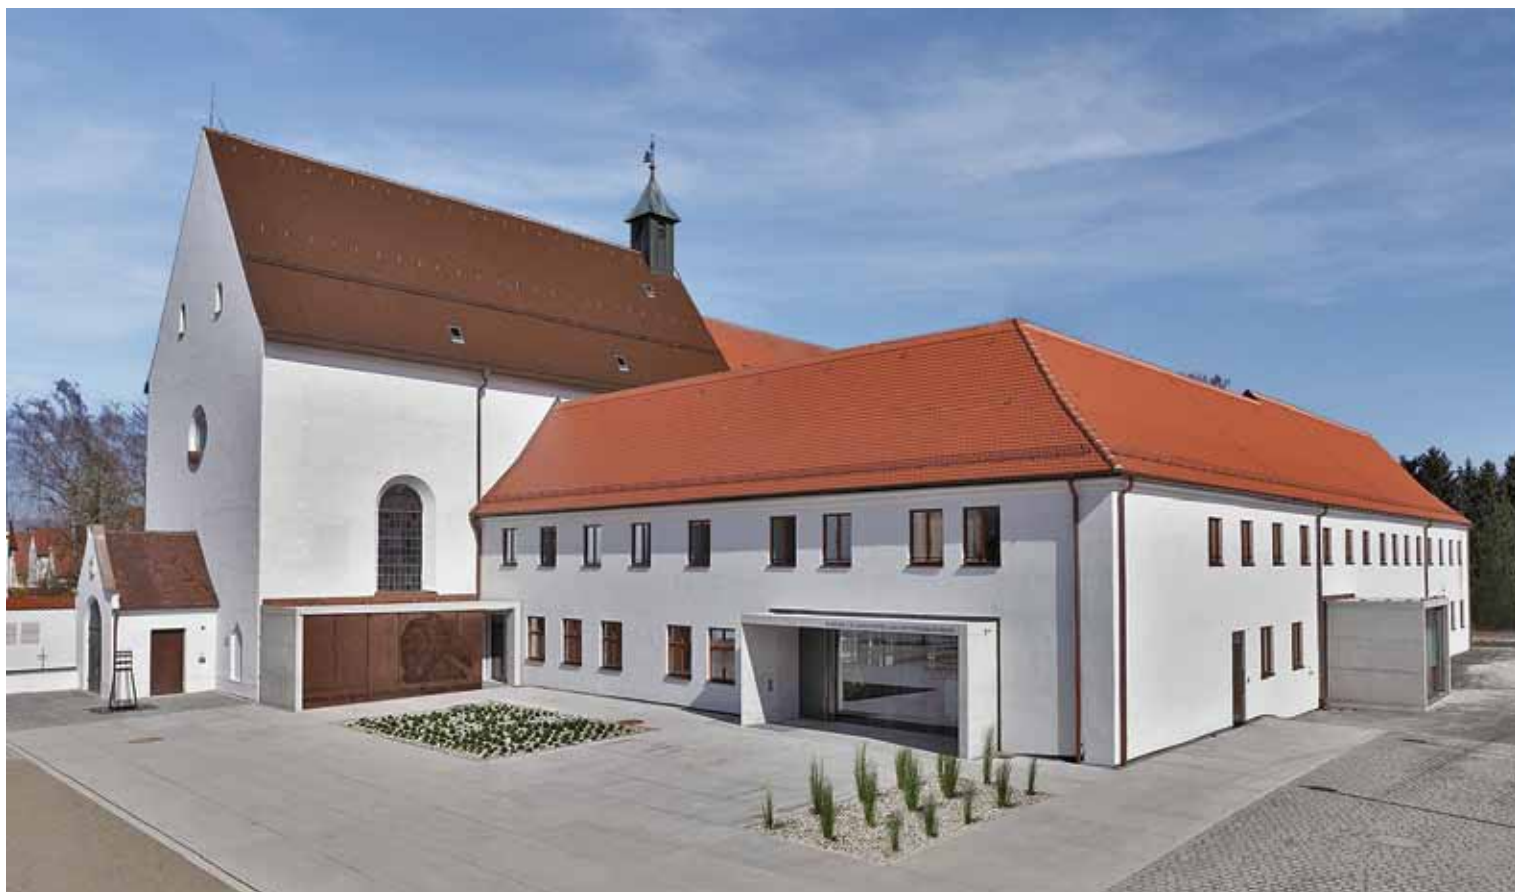
Die drei Betonkuben
verweisen auf ehe-
malige Anbauten der
Klosteranlage

Ursprünglich war eine historische Rekonstruktion des Klosters angedacht. Doch durch einen Personalwechsel im Landesamt für Denkmalpflege, erhielt Merk die Möglichkeit den Entwurf nochmals zu überarbeiten. Merk konnte mit seiner Idee, die historischen Anbauten durch Sichtbetonrahmen zu ersetzen überzeugen. So machte Merk die Eingriffe an der historischen Bausubstanz sichtbar, indem er für alle Ergänzungen Sichtbeton wählte. Die ehemalige Küche an der Südseite des Klosters wich einem Betonkubus, der sich aus der Fassade schiebt. Dort ist nun ein barrierefreies Zimmer zu finden. Ein Sichtbetonrahmen findet sich ebenso am Eingang des Klosters wieder sowie als Ersatz für die ehemalige Klosterpforte, die südlich an die Kirche angebaut war. Im Innern sind die Treppen aus Sichtbeton. Sie verbinden das Erd- mit dem Obergeschoss und führen im Nordosten bis unter das Dach, wo die ehemalige Bibliothek der Kapuziner untergebracht ist. Diese war nicht Teil der Sanierung, da eine Erschließung aufgrund der Höhe von über 7m einen zweiten Fluchtweg erfordert hätte. Dieser wäre nur entlang der Fassade möglich gewesen. Man beschloss daraufhin die Bibliothek in ihrem Ursprung zu belassen und reinigte lediglich die Holzregale.

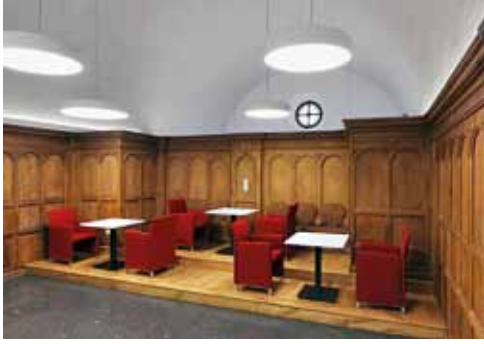
oben: Der Psalterchor ist nun in einem Mezzanin über dem Seminarraum angeordnet. Dort können sich Seminarteilnehmer für Gruppenarbeiten zurückziehen

Lediglich im Seminarraum, dem ehemaligen Psalierchor, hat der Architekt die originalen Kastenfenster erhalten. Zusätzliche neue dreifachverglaste Fenster bringen überdies Licht in den Raum. Der Seminarraum ist mit 5cm dicken Kalziumsilikatplatten gedämmt. Das Deckengewölbe erhielt einen neuen Akustikputz, zur Verbesserung der Akustik trägt ebenfalls die perforierte Oberfläche des eingeschobenen Psalierkubus bei. Beide unterstützen die Sprachverständlichkeit im Raum. Das Bayerische Landesamt für Denkmalpflege forderte den Holz vertäfelten Psalierchor zu erhalten. Daraufhin wurde dieser ausgebaut, restauriert und nach der Sanierung ein Geschoss höher wieder eingebaut, so dass der Psalierchor nun als Mezzanin in den Seminarraum ragt.

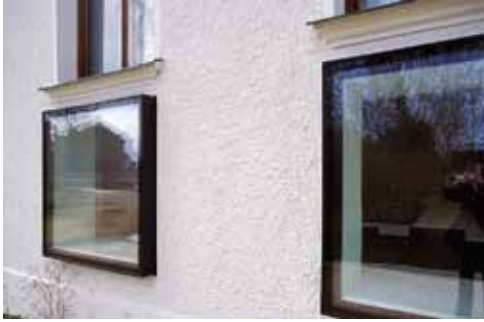
unten: Die Kastenfenster im Seminarraum konnten erhalten werden. Neue dreifachverglaste Fenster bringen zusätzlich Licht in den Raum

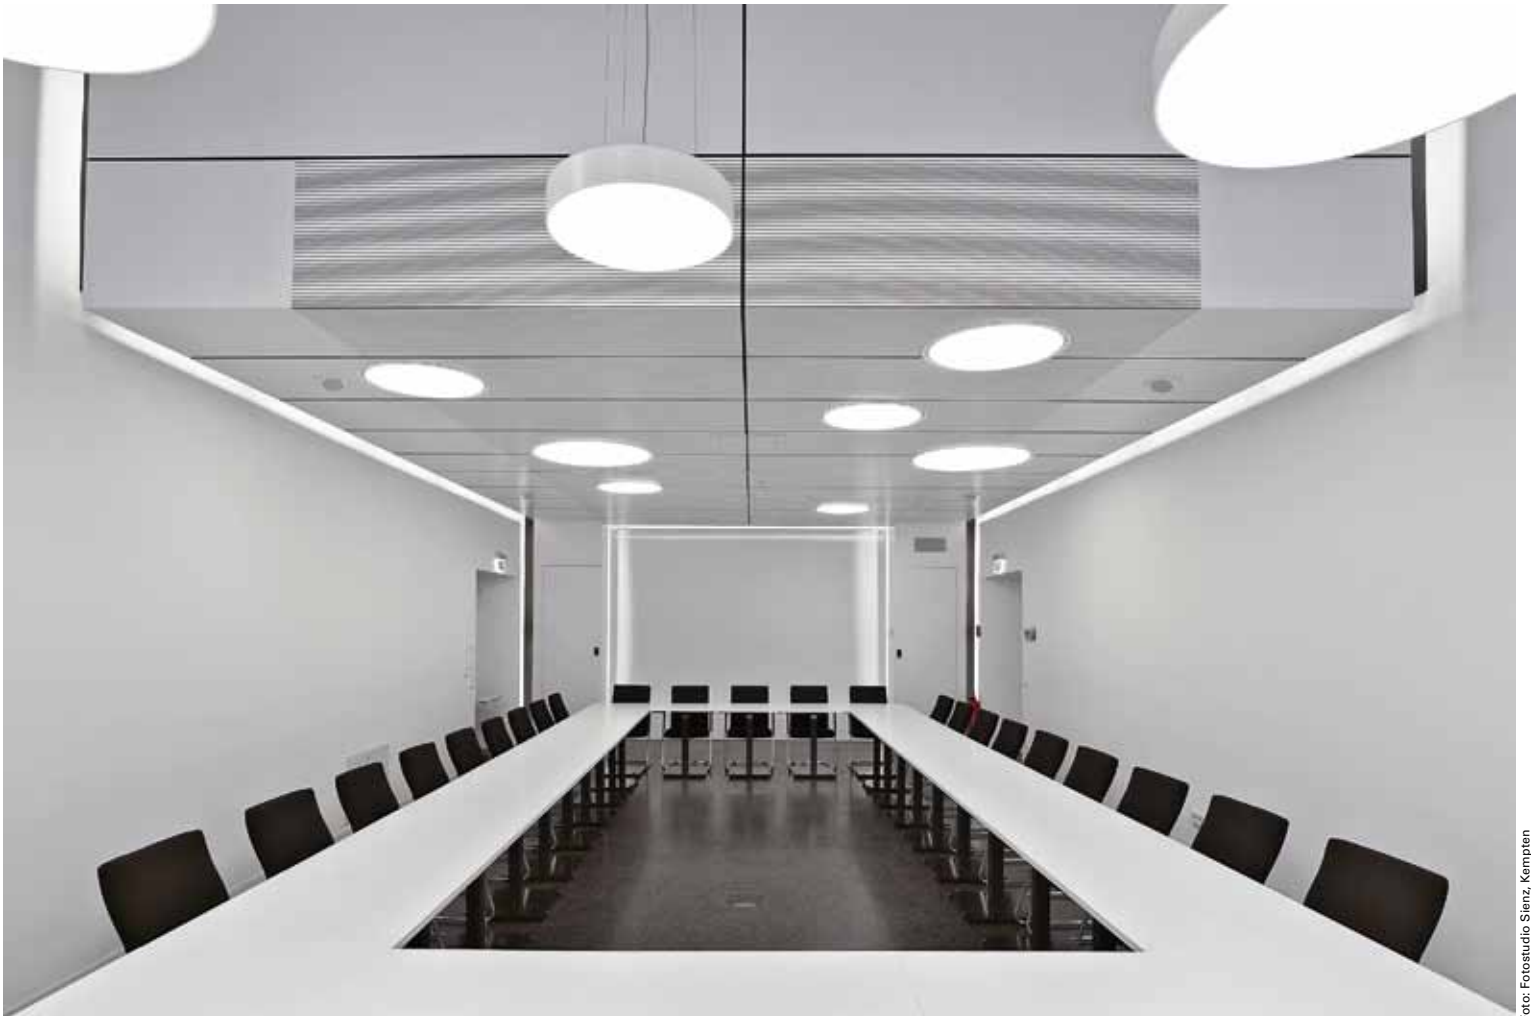
Durch den eingeschobenen Psalterchor-Kubus und Akustikputz im Tonnengewölbe verbessert der Architekt die Sprachverständlichkeit im Seminarraum

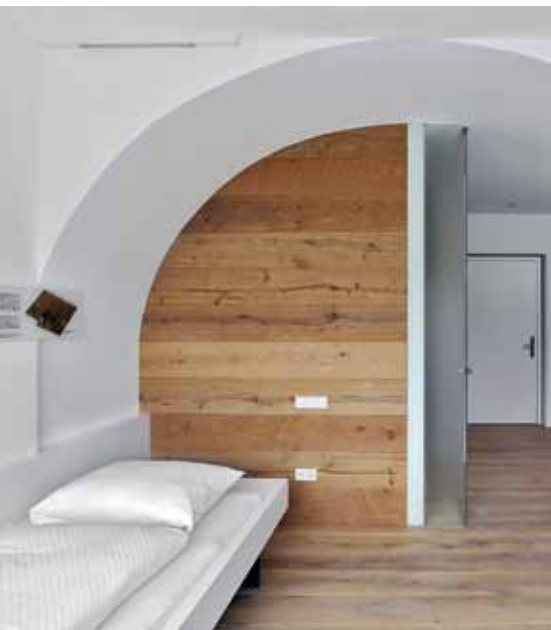
Die ehemalige Küche des Klosters im Erdgeschoss ist nun das barrierefreie Zimmer der Akademie

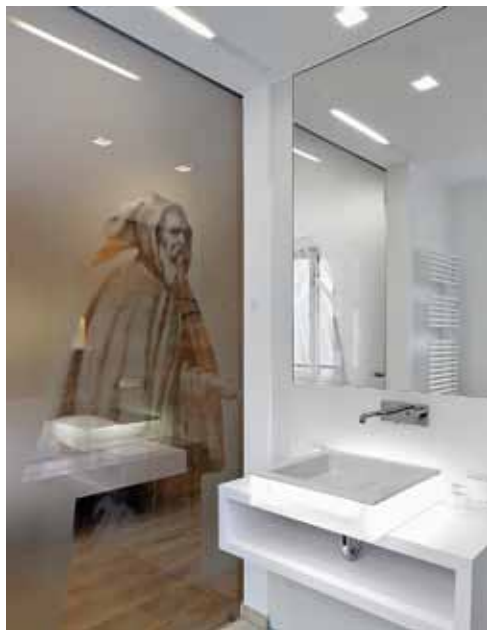
Als Reminiscenz ist ein verfremdeter Kapuziner-mönch auf das transluzente Glas gedruckt worden

Insgesamt verteilen sich auf den beiden Geschossen 30 Gästezimmer. Die Zellen im Ostflügel sind in ihrer Größe von 8 bis 10m² erhalten geblieben. Wobei der Architekt eine benachbarte Zelle teilte und den Räumen als Badezimmer zu schlug. Das Bad ist mit einem Milchglas abgetrennt, auf dem als Reminiszenz ein verfremdeter Kapuzinermönch zu sehen ist. In den Zimmern dominieren die Materialien: geölzte Eiche und Solnhofer Naturstein. Beide Materialien stammen aus der Umgebung. Am Bodenbelag fällt besonders auf, dass die bis zu 6,30m langen Dielen aus Eiche ohne Querrufe verlegt sind. „Eine Herausforderung für den Schreiner“, gibt Merk zu. Der Zuschnitt musste zuvor genau berechnet werden, um möglichst wenig Verschnitt zu haben. Das hätte sonst die Kosten enorm gesteigert. Da es sich um ein öffentliches Gebäude handelt, erfolgten die Ausschreibungen ebenfalls öffentlich. Die Aufträge würden an qualifizierte Firmen und engagierte Fachplaner vergeben, was nicht selbstverständlich ist. Es war eine gelungene Zusammenarbeit, sowohl mit dem Nutzer als auch mit den Fachplanern. Den großen Spielraum in der Gestaltung verdankt Merk, wie er sagt, dem Nutzer. Gleichzeitig war der Ansprechpartner der Akademie Hubert Luderschmid bestrebt eine gute Kommunikation zwischen Nutzern und Architekt zu fördern. Als Baubeauftragter sammelte er die Wünsche und gab sie an den Architekten in wöchentlich stattfindenden Besprechungen weiter. So kam es zu keinen Unstimmigkeiten zwischen Architekt und Nutzer. Auch die Regierung von Schwaben als Landesmittelbehörde unterstützte den Architekten: zum Beispiel war lange Zeit Teppichboden in den Räumen vorgesehen. „Dieses Material widerspricht dem minimalistischen Typus des Gebäudes“, sagt Merk, das sei auch Tenor der Landesmittelbehörde gewesen – die Kapuzinermönche sind ein Bettelorden. Sie bauten ihre Klöster nach dem Prinzip der „gebauten Armut“ Diese Haltung sollte sich nach der Sanierung durch die puristische Gestaltung im Gebäude widerspiegeln.

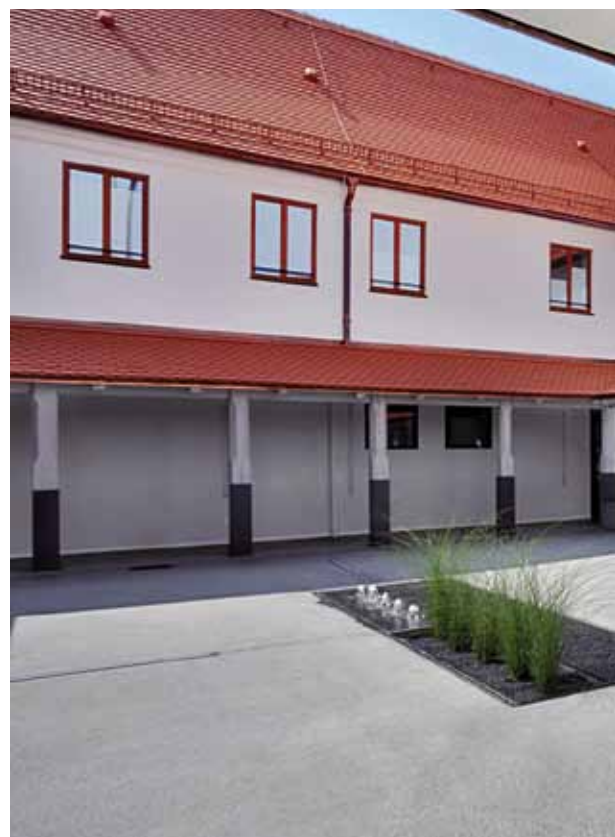
Nach der Sanierung: Die Stützen des Kreuzgangs sind wieder sichtbar. Sie wurden restauriert und auf eine Metallunterkonstruktion gesetzt, ebenso die Platten aus Solnhofer Naturstein

Dafür legte der Architekt den eingeschossigen Kreuzgang frei, der von einer mit Ziegel gedeckten Holzbalkendecke überdacht wird. In den 1960er-Jahren fielen die Arkaden des Kreuzgangs einem Umbau zum Opfer. Aus dem Wandelgang war damals ein geschlossener Flur entstanden, indem Wände provisorisch zwischen die Holzkonstruktion eingezogen worden waren. Um den Kreuzgang sichtbar werden zu lassen, entfernte der Architekt die Wände, ließ die Holzkonstruktion abbauen, reinigen und ergänzte eine Metallunterkonstruktion, auf der die Holzstützen aufsitzen. Die großen, bis zu 20cm dicken Solnhofer Steinplatten wurden ebenfalls wiederverwendet. Der Kreuzgang ist der Mittelpunkt eines Klosters und dient als Verteiler in die wichtigsten Räume: Kirche, Dormitorium, Refektorium und Kapitelsaal. Heute erschließt er den Frühstücksraum, der gegenüber dem ehemaligen Refektorium, neben dem Eingang untergebracht ist, die Unterkünfte im Erdgeschoss, den Seminarraum sowie über diesen die Kapuzinerkirche. In der Kirche war geplant die umfangreiche naturkundliche Sammlung der Akademie unterzubringen. Aus raumklimatischen Gründen konnte die Sammlung nicht einziehen. Viele der Exponate benötigen eine regulierte Temperatur und Luftfeuchte. So wird die entweihte Kapuzinerkirche nun als Ausstellungs- und Veranstaltungsraum genutzt. S.C.

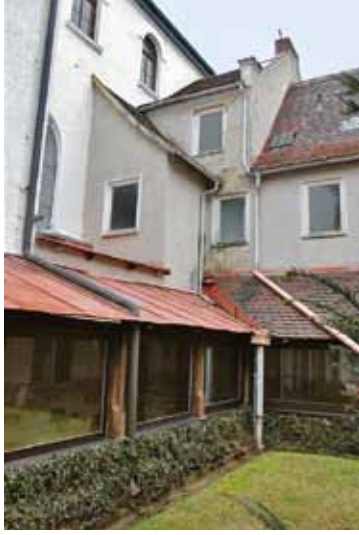
Die verwinkelten Anbauten im Nord-Osten ergaben sich aus der Erweiterung des Chors der Kapuzinerkirche

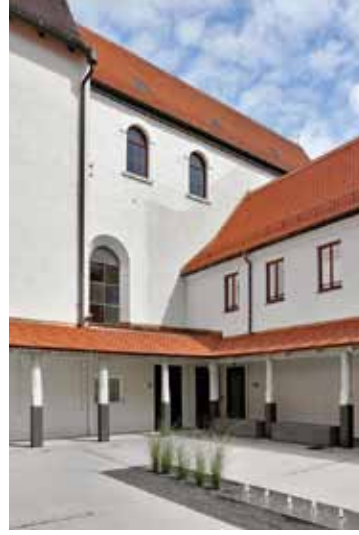
Diese Anbauten sind nach der Sanierung verschwunden. Die klare Gebäudestruktur ist wieder erkennbar

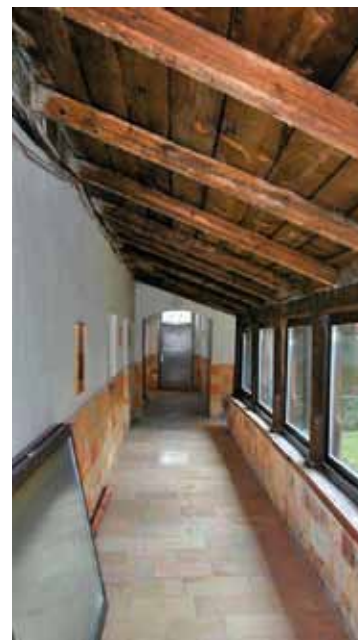
Der Kreuzgang vor der Sanierung: Ein „geschlossener“ Gang
